ANKARA YENİ BİR KÜLTÜR MERKEZİNE KAVUŞMAK ÜZERE

VAGON BAKIM ATÖLYELERİNDEN
ÇAĞDAŞ SANAT GALERİSİNE

**Ankara Çağdaş Sanatlar Müzesi ve
Güzel Sanatlar Galerisi**

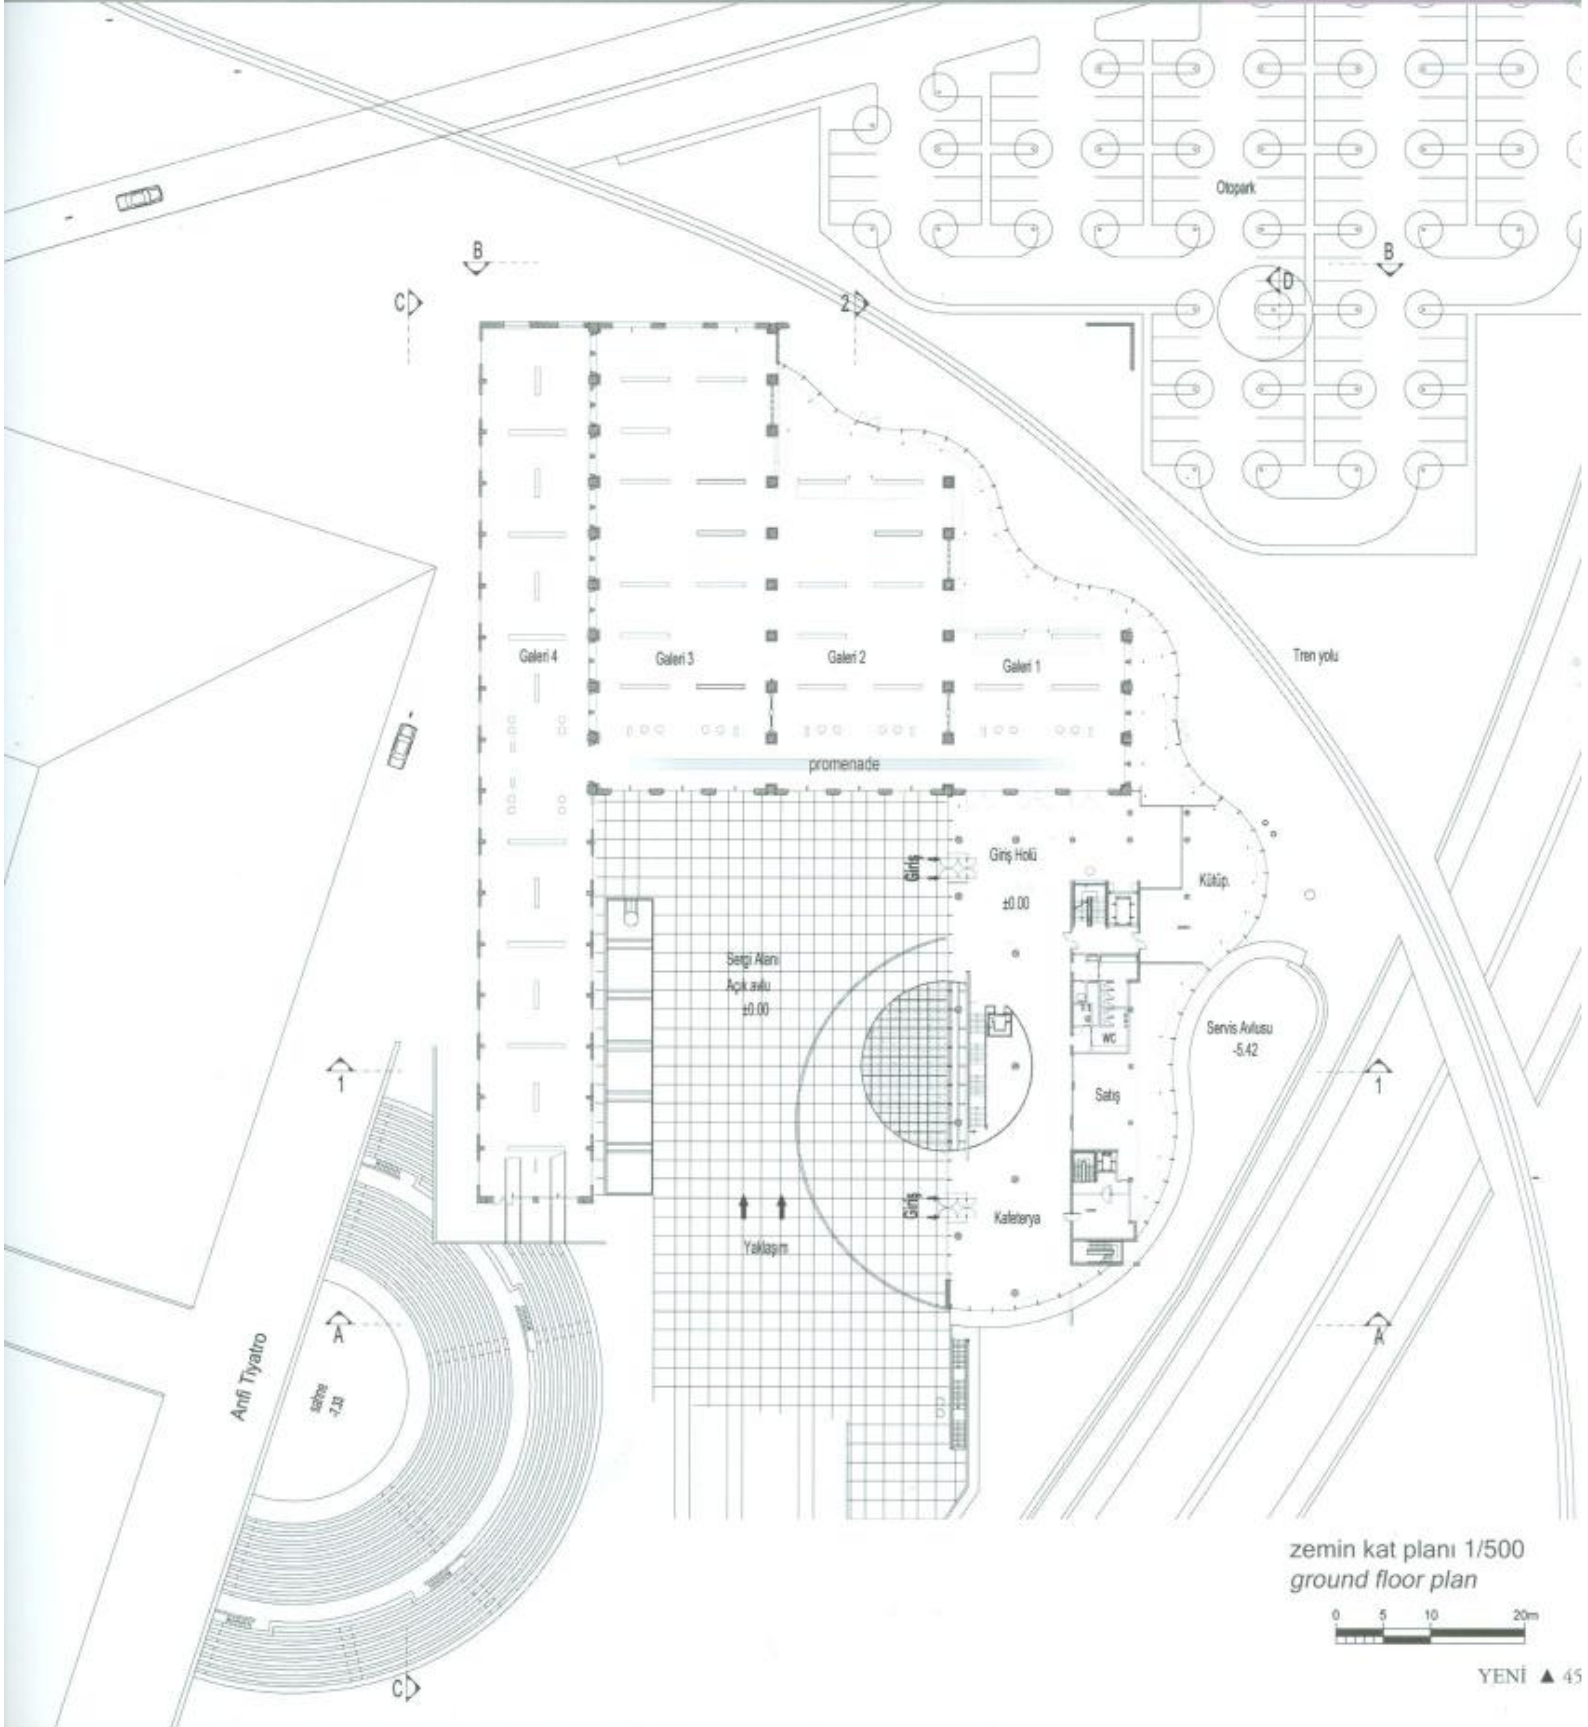
zemin kat planı 1/500
ground floor plan
